石綿(アスベスト)分析

2008年6月

日本環境株式会社

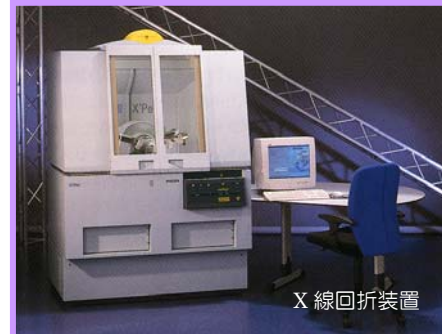
X 線回折装置
